北海道における木造船および車櫂調査記録（2）

中岡利泰 1)

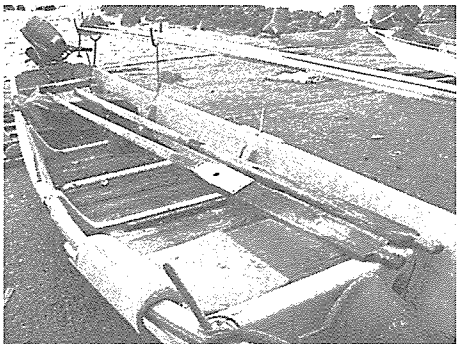
<p data-bbox="438 604 901 694">写真 80. たかま穴の周囲を補修した 一材車櫓</p>

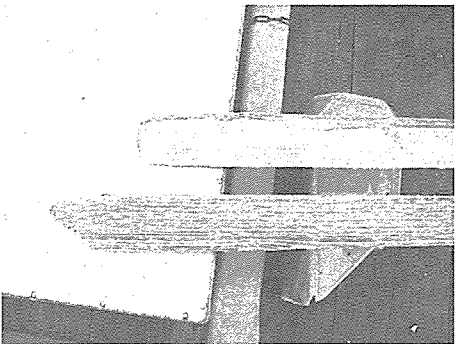
<p data-bbox="933 604 1396 694">写真 81. すりへった「はさき」 (写真 80. と同一)</p>
5 2	寿都町 第二栄浜

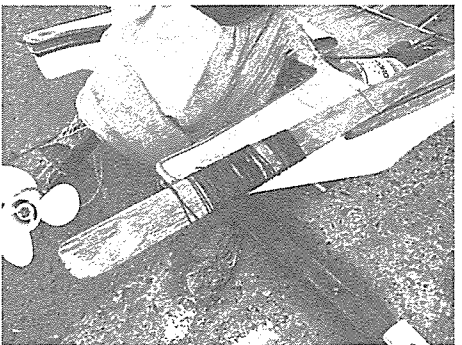
<p data-bbox="933 1736 1428 1825">写真 85. 先端部分のみを接いで補修し使 っている。</p>

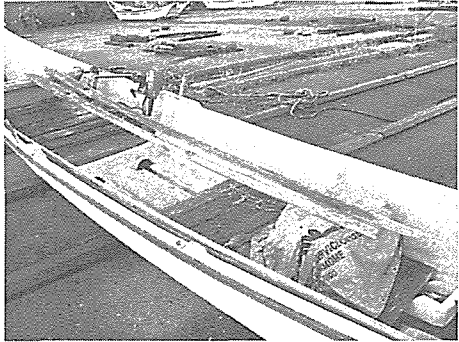
<p>写真 86. 長年の使用により先端部分が欠けた車櫂</p>	  <p>写真 87. 「うだ」の握り、細い形状 (写真 86. と同一)</p>
<p>55</p>	<p>せたな町 美谷漁港</p>	 	<p>写真 88. 「たかま穴」を埋め木で補修、「はさき」の磨り減った部分を FRP で補強している。 右舷に電気船外機。</p>
<p>56</p>	<p>せたな町 吹込漁港</p>

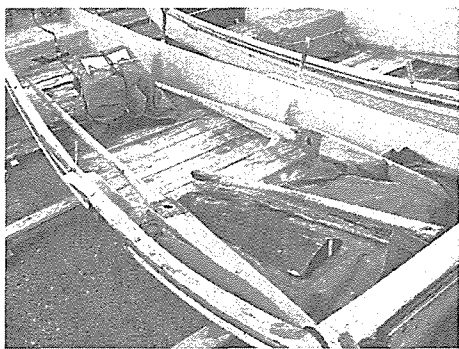
<p>写真 89. 「たかま穴」を両側からプラスチックで補強、握りは徐々に細くなる。</p>

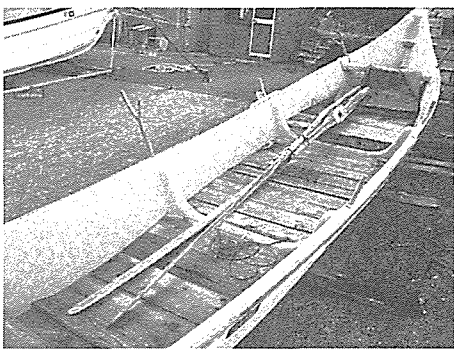
<p>写真 90. 二材の車櫂。「たかま穴」を両側から挟んで補強。握りは徐々に細くなる。</p>

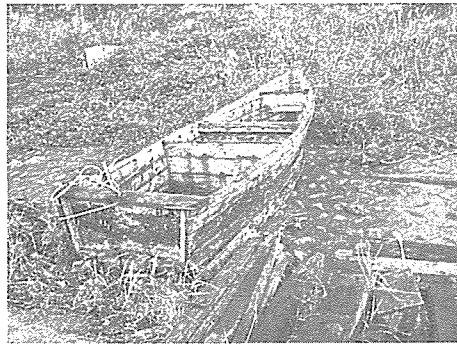
今回19漁港での調査の結果、木造磯舟および木造ウニ船を確認することができなかった。しかし、せたな町窓岩斜路において、使用目的不明の木造船(廃船)を一隻確認できた(写真91~94.)。

写真 91. 木造廃船

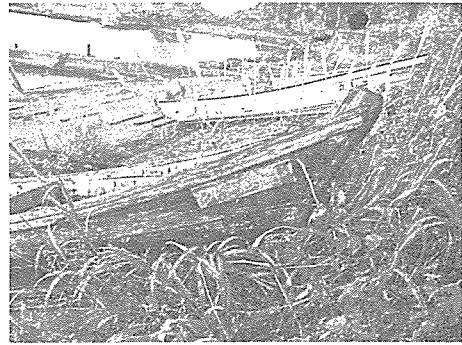
写真 92. 船首にはタイヤが釘打ち。

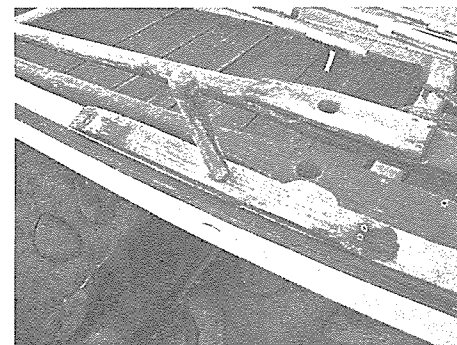
写真 95. 木造の「たかま」と「かいじり」、「たかま穴」を木材で補修。

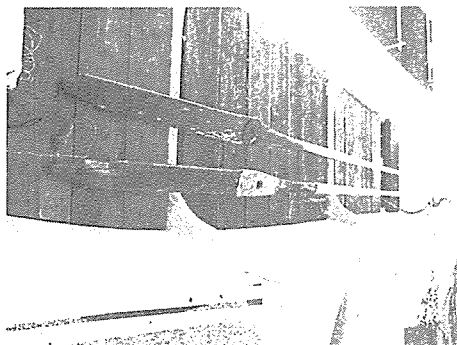
写真 97. 「たかま穴」を補修されている

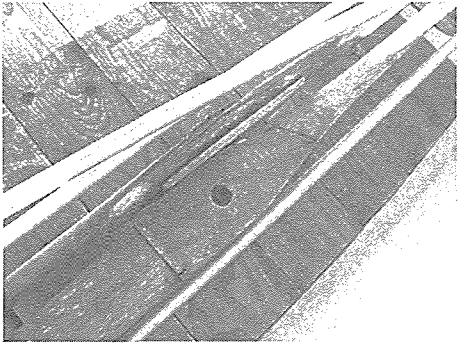
写真99. 「たかま穴」部分の一部を削り木板で補強
60	せたな町 鵜泊漁港

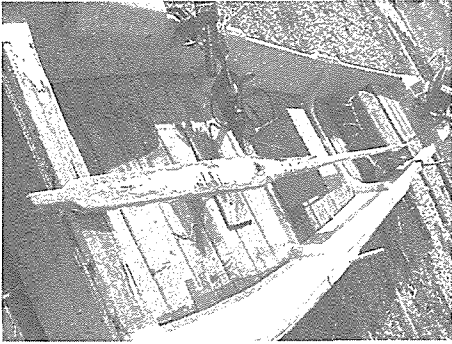
<p>写真106. 二材の車櫓、全長390cm。</p>

最長の車櫂は、二材一穴のもので全長390cmであり(写真106~111)、太田漁港で確認され、使い古した車櫂を接いで再利用しているものであり、「つぎて」はV字接合であった。はさきには水切りがよいように稜が入れられており、推進力よりも、回転などの操船性が重要視されているようであった。

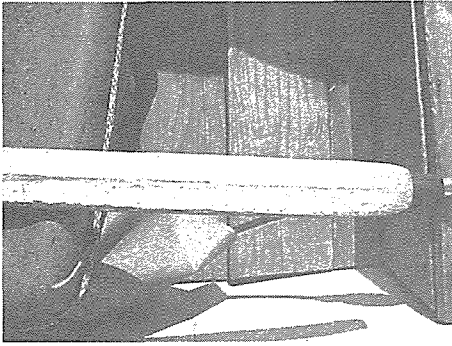
<p>写真110. 「はさき」の加工、推進性よりも回転性を重視しているよう。</p> <p>* 今回の報告の中で一番長い全長390cmの車櫓。握りの部分の形状が異なることから、数組の車櫓を組み合わせて再利用したものと考えられる。</p>

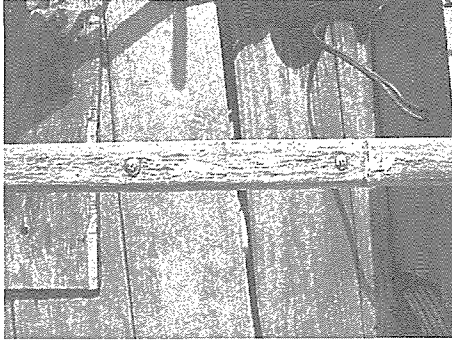
<p>写真109. 「つぎて」部分のステンレスボルト</p>

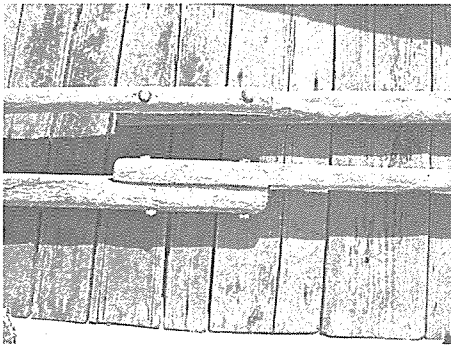
<p>写真114. 「つぎて」部分、ステンレスボルト。1組の長さが異なるので、再加工したものと判断した。</p>

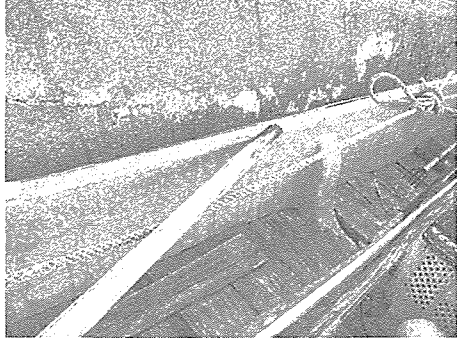
<p>写真128. 「たかま穴」をFRPで補強</p>	<p>写真129. 「はさき」 * 写真126. ~129は同一</p>
<p>68</p>	<p>江差町 泊(檜山) 漁港</p>

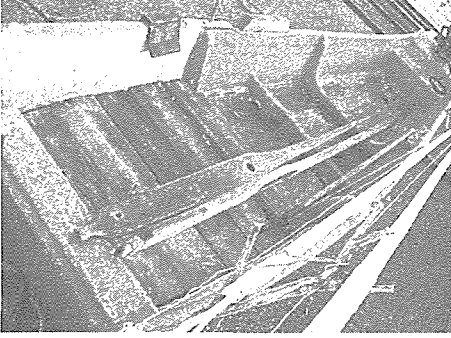
<p>写真131. 「たかま穴」の補強</p>

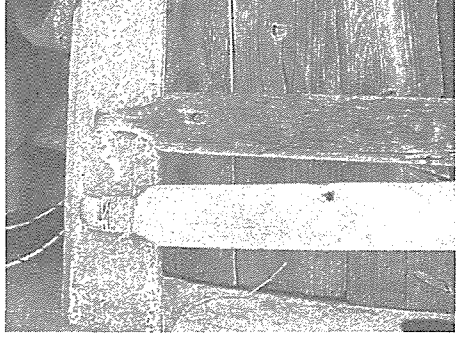
<p>写真132. 一材、網を通す穴、握りの削り、「たかま穴」と裏面の補強</p>	<p>写真133. 握りと網を通す穴 (写真132. と同一)</p>
